ETUDE THERMOGRAPHIQUE D'UNE MAISON

Rapport n° : 2010123-1

Date : 23/12/2010

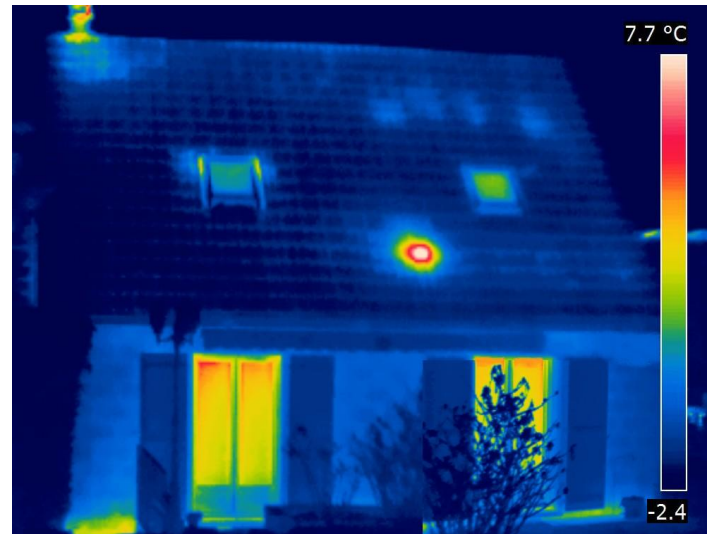
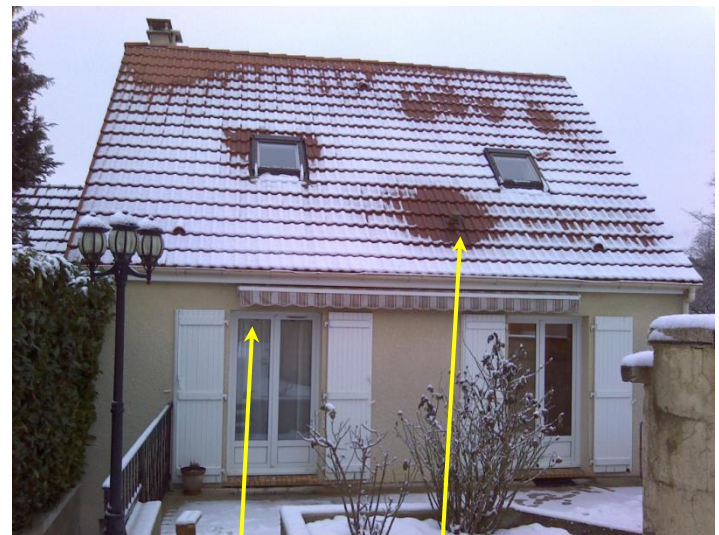
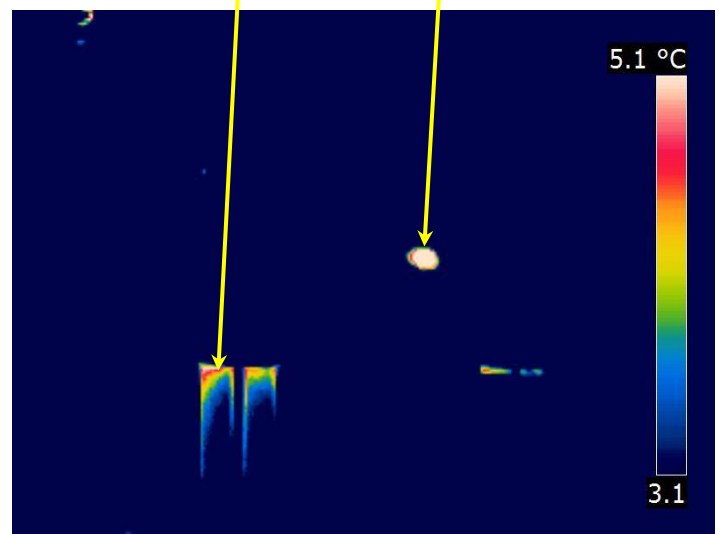
- Peu de déperditions au niveau de la toiture, nous remarquons la bouche d'extraction d'air de la VMC ainsi que les zones chaudes de convection naturelle des spots halogènes de la salle d'eau à l'étage.
- La façade ne présente pas de défaut mais fait l'objet d'une remarque concernant une déperdition à sa base (voir fiche n°1).
- Déperditions normales au niveau des portes fenêtres

- Les zones de déperditions extrêmes se situent au niveau de la porte fenêtrée du séjour et de la bouche d'extraction d'air VMC.

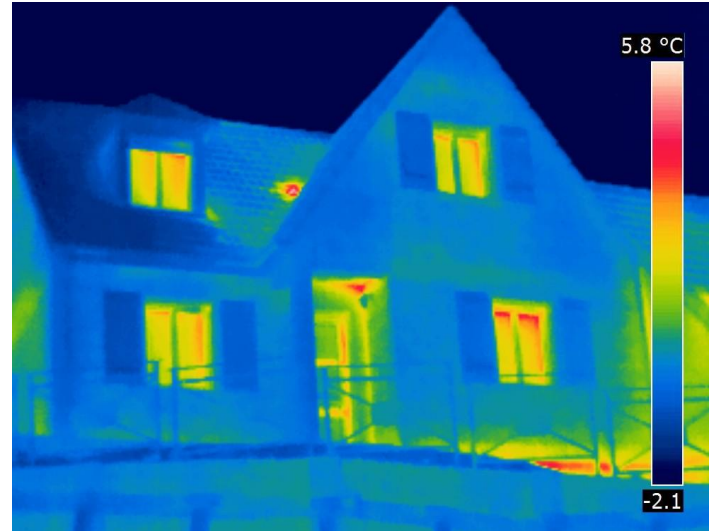
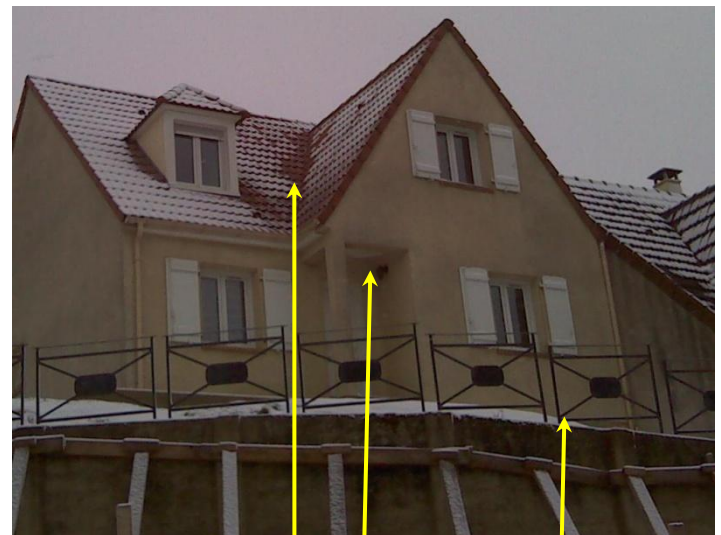
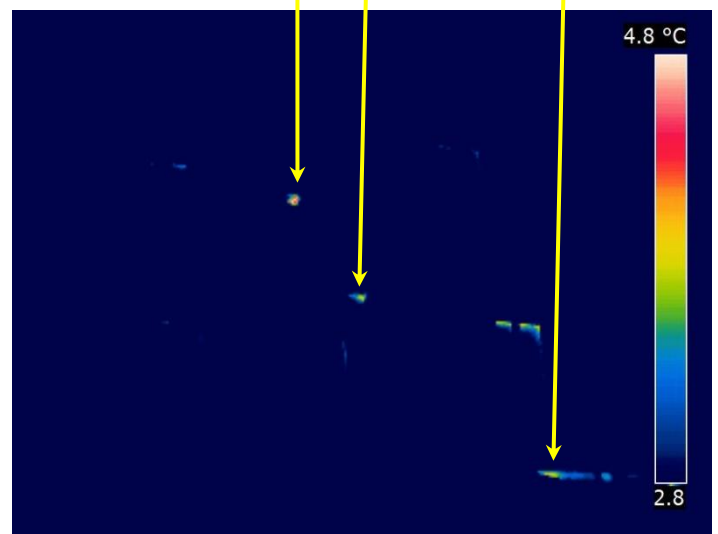
- Un point de déperditions au niveau de la toiture (jonction des toits).
- Un point de déperditions au niveau de la façade (coin supérieur droit au dessus de la porte).
- Déperditions normales des fenêtres.
- Comme sur la façade SUD, une déperdition importante à la base de la façade fait l'objet d'une remarque (voir fiche n°1).

- Les déperditions extrêmes se situent au niveau de la jonction des toits, du coin supérieur droit de la porte d'entrée ainsi qu'à la base de la façade.

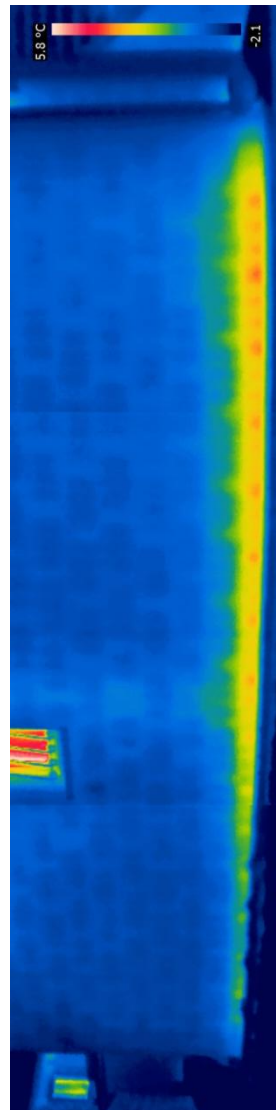
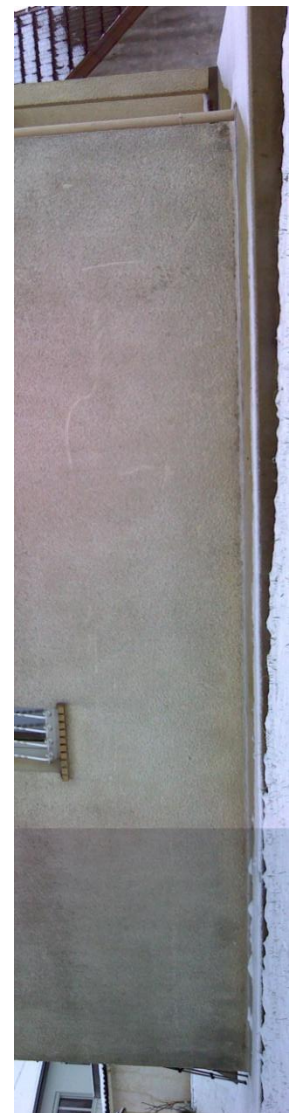
Constat	Déperditions importantes à la base du pignon Est. Remarque valable concernant les bases des façades Nord et Sud.
Analyse	Probablement dû à la conduction thermique de la tuyauterie de chauffage qui court le long des murs dans le sous sol.
Action préconisée	Isoler l'ensemble de la tuyauterie de chauffage au sous sol avec un élastomère flexible approprié.

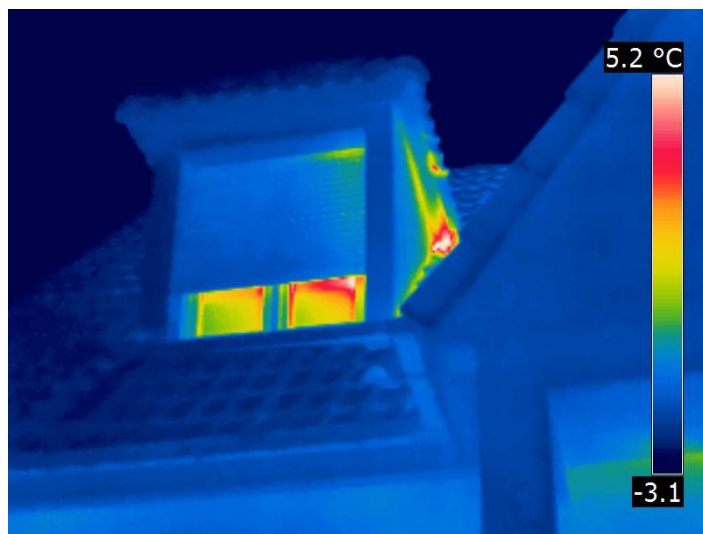
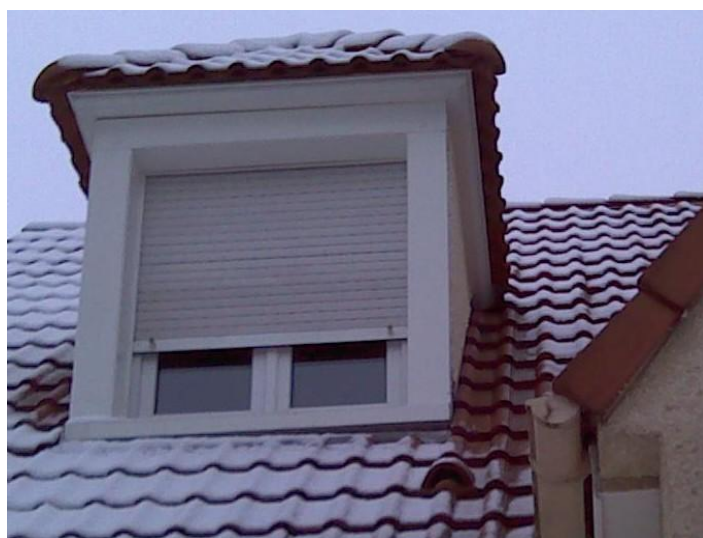
Constat	Un point de déperditions sous le toit de la fenêtre en chien assis.
Analyse	Apport de chaleur venant de la chambre dû à une mauvaise conception.
Action préconisée	Colmater l'orifice responsable de la déperdition.

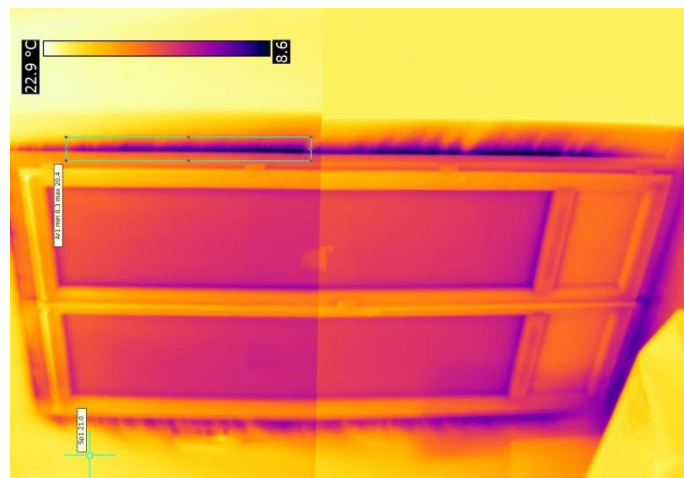
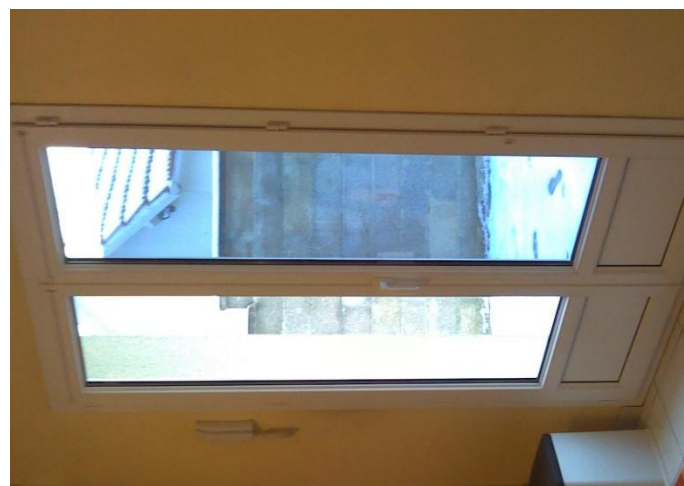
Constat	Infiltration d'air significative entre le dormant de la porte fenêtre et le mur.
Analyse	Problème à la pose.
Action préconisée	Revoir complètement la jonction mur/bâtit de la porte fenêtre.

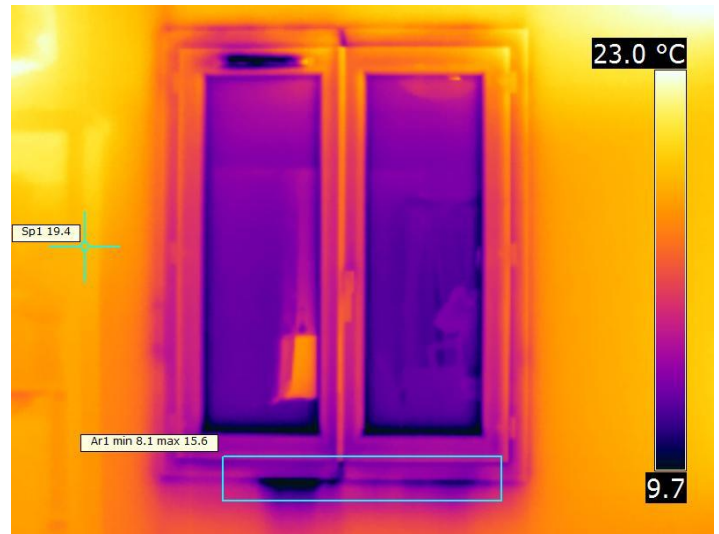
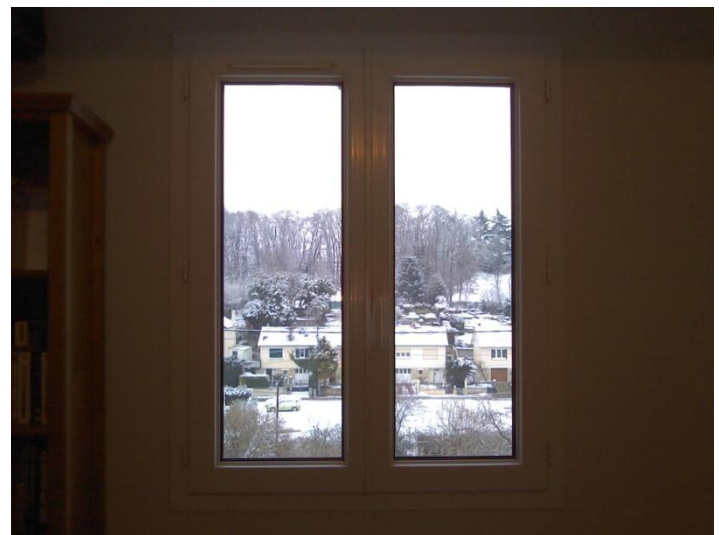
Constat	Légère infiltration d'air sous la fenêtre entre le dormant et le mur.
Analyse	Problème à la pose.
Action préconisée	Reprendre la jonction mûr/bâtiment en bas de la fenêtre.

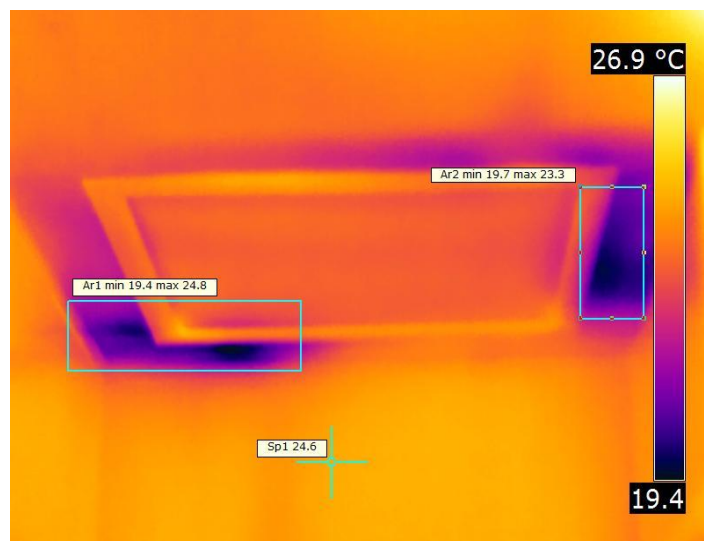
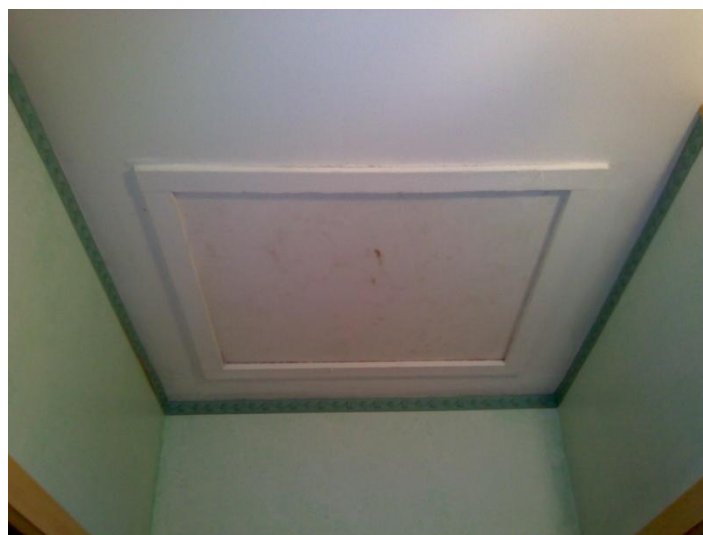
Constat	Deux zones froides autour de la trappe d'accès.
Analyse	L'isolant n'est pas en place.
Action préconisée	Remettre en place l'isolant dans le grenier à ces deux endroits.

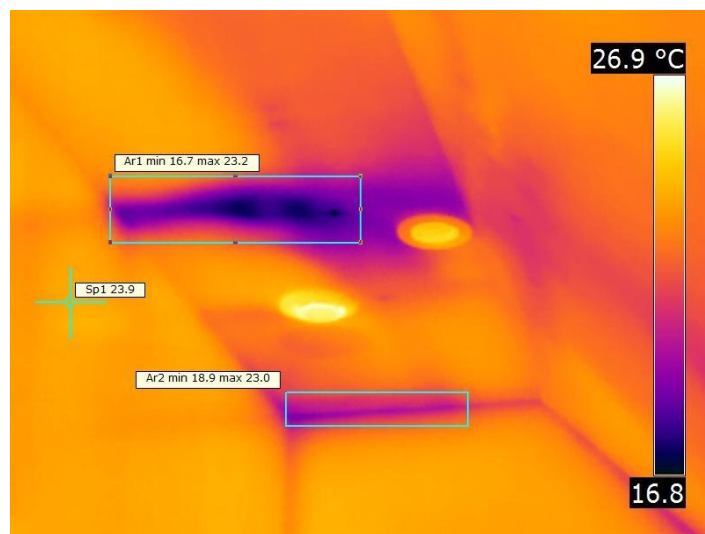
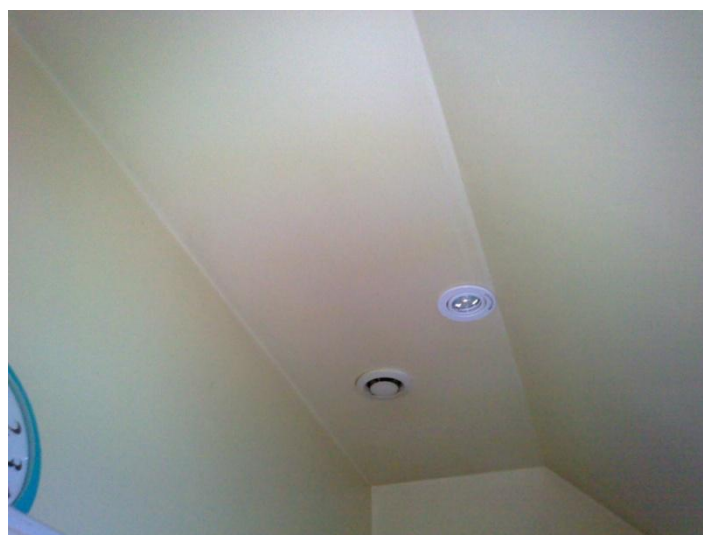
Constat	Deux zones froides au plafond de la salle de bain
Analyse	L'isolant n'est pas en place.
Action préconisée	Remettre en place l'isolant dans le grenier à ces deux endroits.

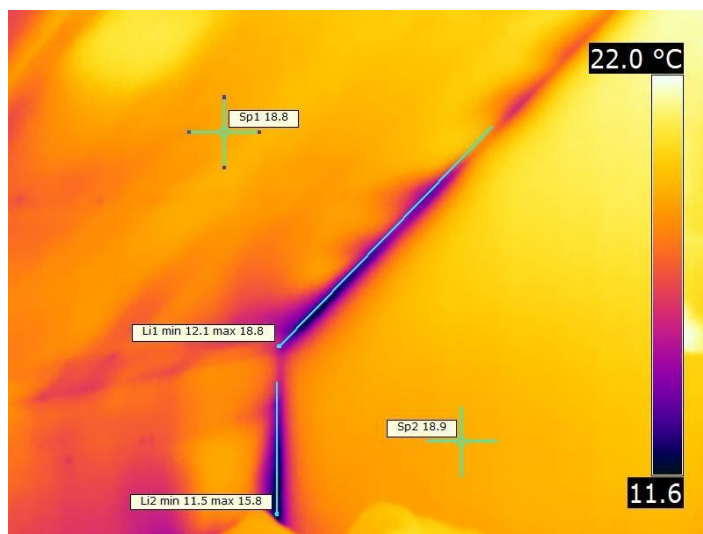
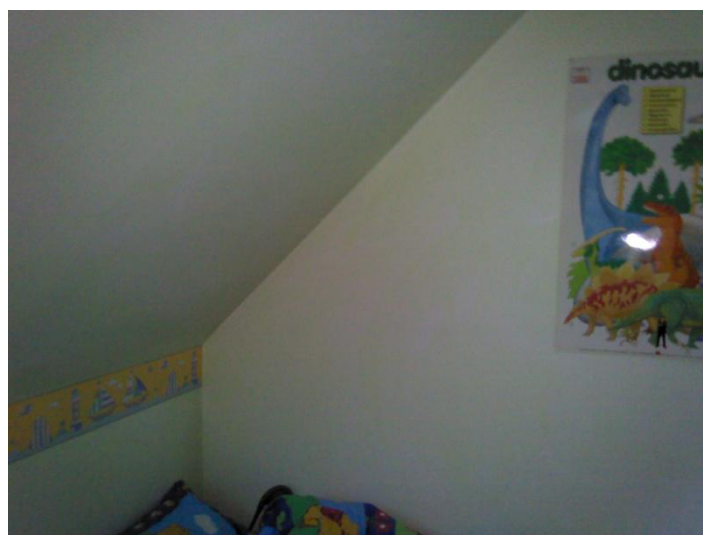
Constat	Zones froides significatives à l'angle des murs.
Analyse	Manque d'isolant dans l'angle.
Action préconisée	Revoir l'isolation de l'angle par l'intérieur.

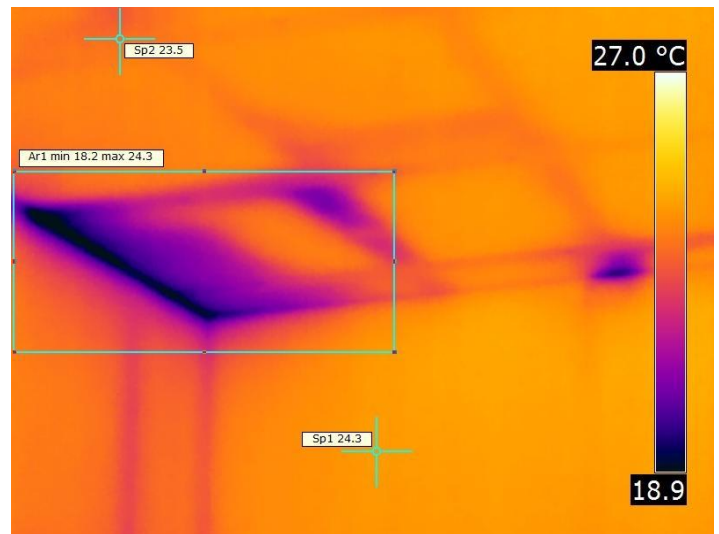
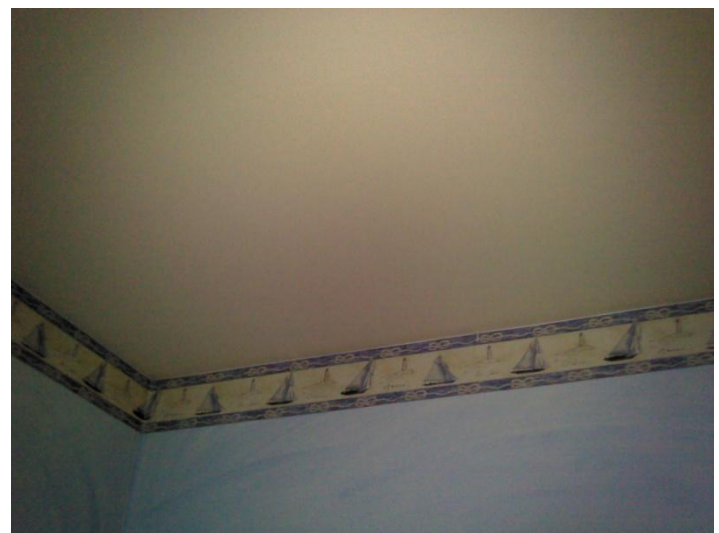
Constat	Zone froide dans le coin du plafond.
Analyse	Isolant dégradé probablement dû à une infiltration antérieure.
Action préconisée	Revoir ou renforcer l'isolation dans cette zone.

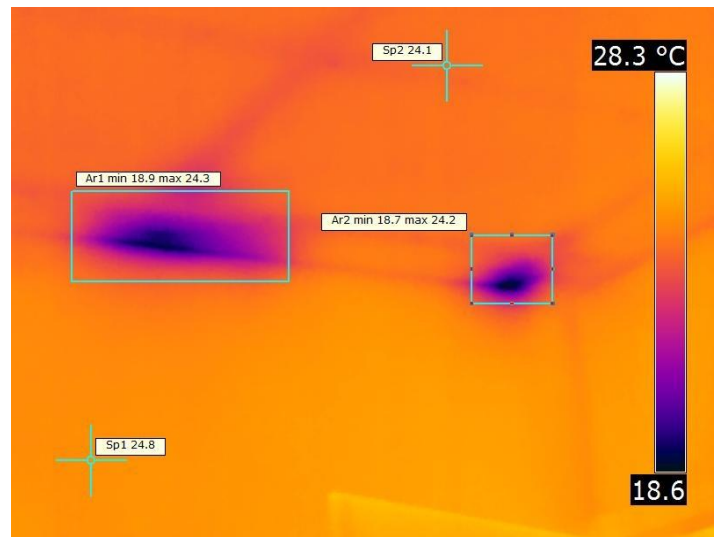
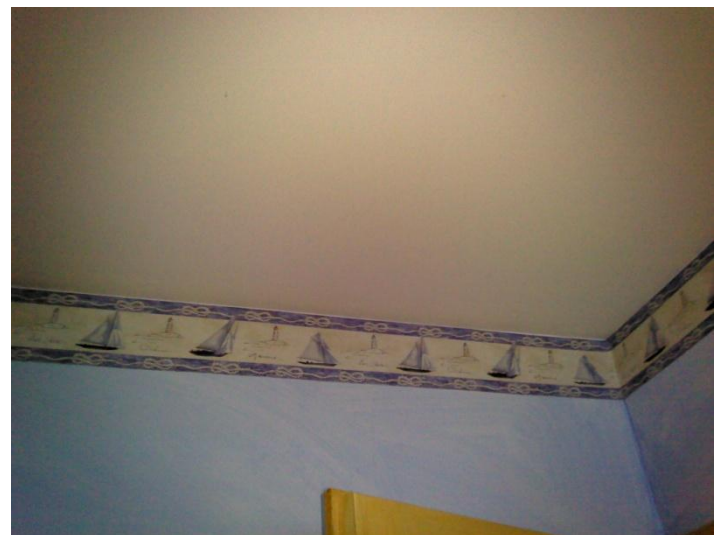
Constat	Deux petites zones froides au plafond.
Analyse	Manque d'isolant en ces deux zones.
Action préconisée	Vérifier la bonne mise en place de l'isolant à ces deux endroits.

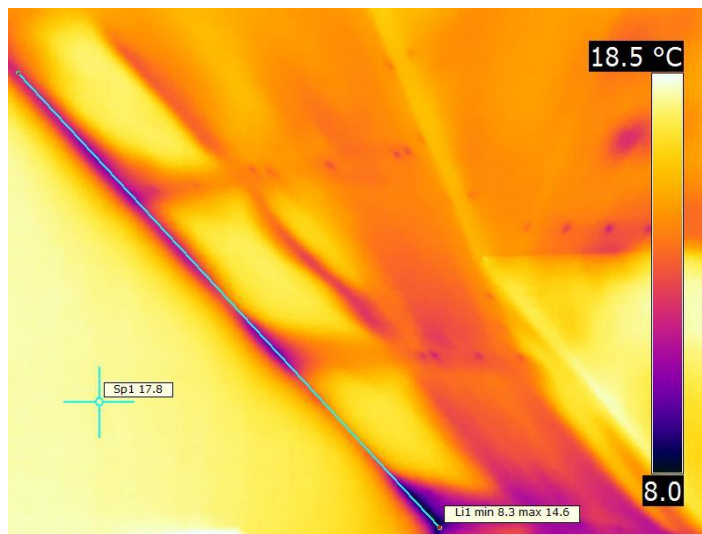
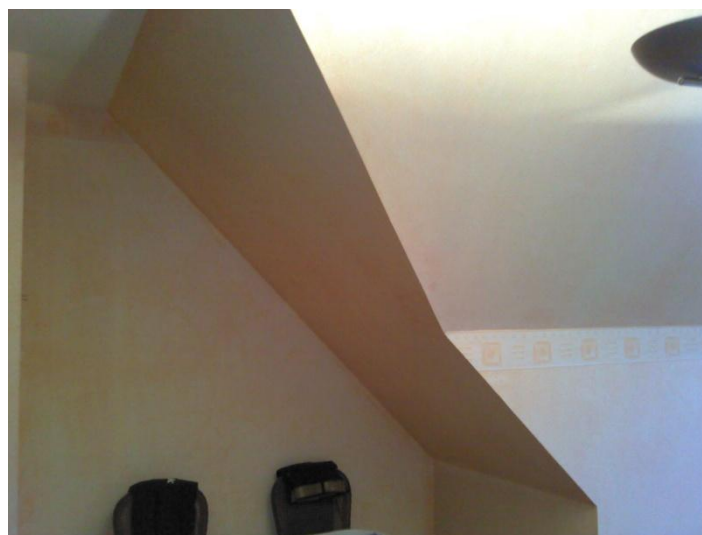
Constat	Nombreuses zones froides sur le terrasson et dans l'angle avec le mur.
Analyse	Isolant mal posé, inapproprié.
Action préconisée	Reprendre l'isolation de l'ensemble par l'intérieur.

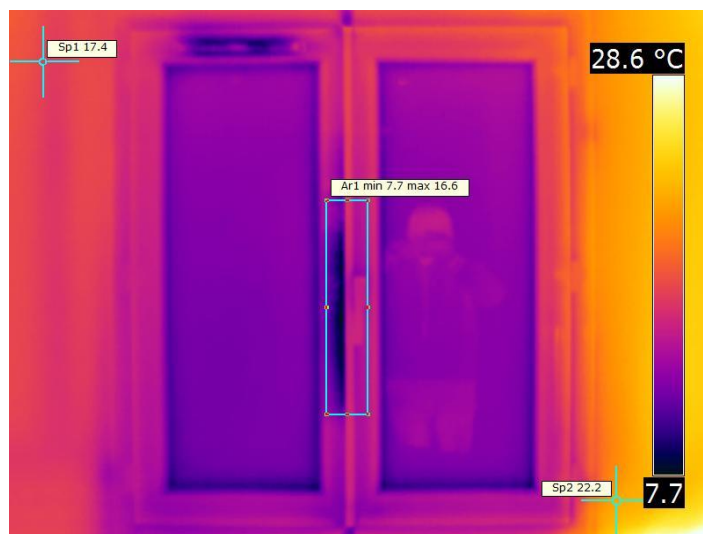
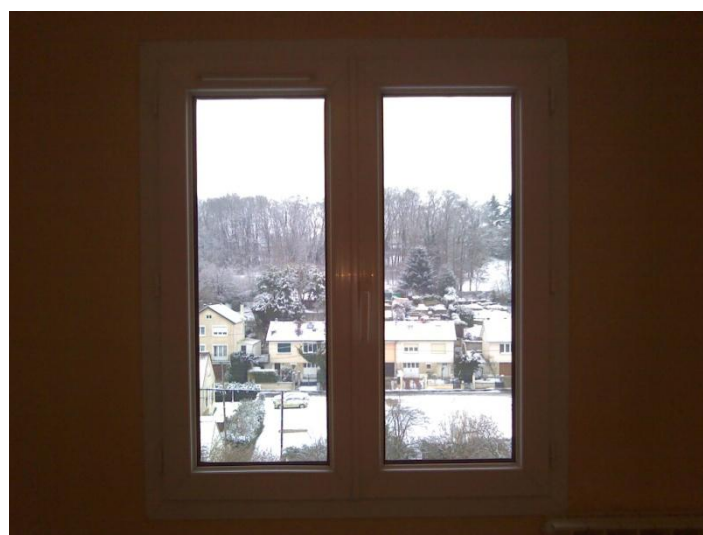
Constat	Infiltration d'air à la jonction des deux battants de la fenêtre.
Analyse	Joints défectueux, déformation du ou des battants.
Action préconisée	Vérifier les joints d'étanchéité, le bon état des battants.
