# **THERMOGRAPHIE DU BATIMENT**

## **RAPPORT D'ANALYSE THERMOGRAPHIQUE D'UNE MAISON**

**Rapport n° : 20101018-1**

**Date : 18/10/2010**

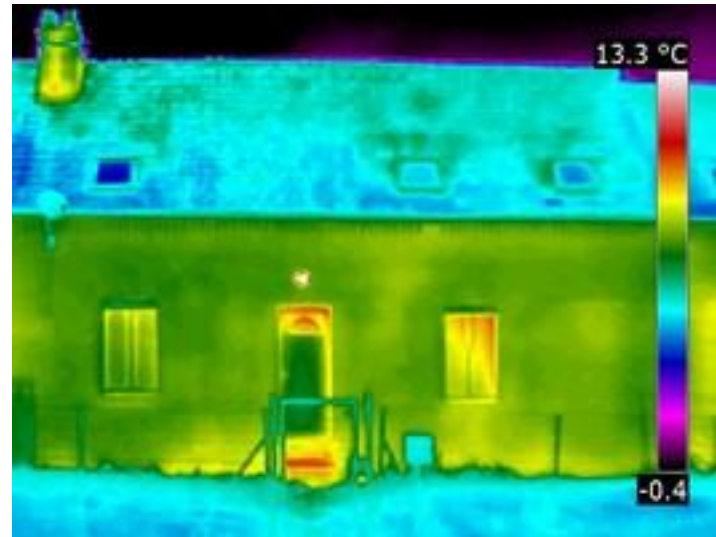
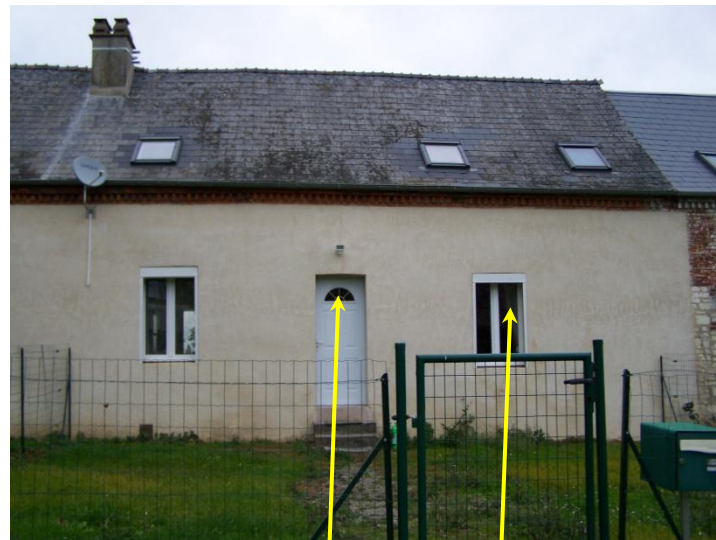
- Peu de déperditions au niveau de la toiture.
- Peu de déperditions au niveau de la façade proprement dite.
- Peu de déperditions au niveau de la fenêtre de la cuisine (mais pièce moins chauffée que le séjour).
- Déperdition importante au niveau de la porte d'entrée, celle-ci présente une isolation qui ne couvre pas la totalité de la porte et reste inégalement répartie.
- Légère déperdition au niveau du coin supérieur gauche de la fenêtre du séjour.

- L'analyse thermographique nous permet de dire que l'isolation de la maison est bonne, pas de perte importante de chaleur par les façades ni par le toit. Renforcer l'isolation de la porte ou mettre en place un rideau devant celle-ci.

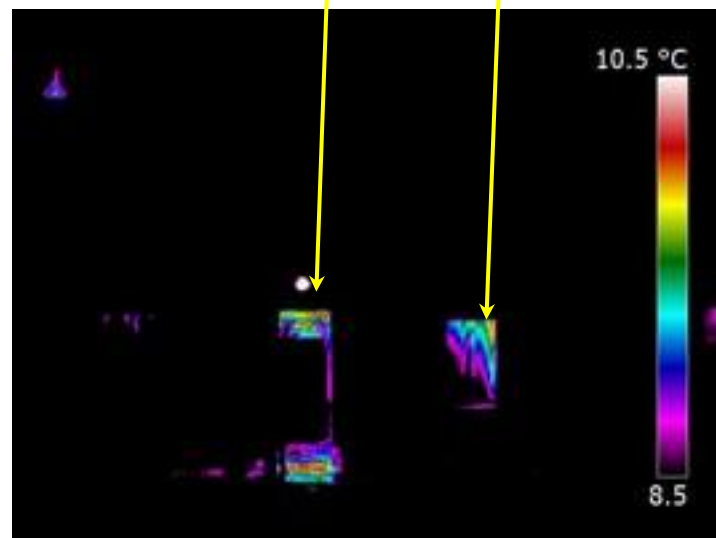
- Les zones de déperditions extrêmes se situent au niveau de la porte d'entrée et de la fenêtre du séjour.

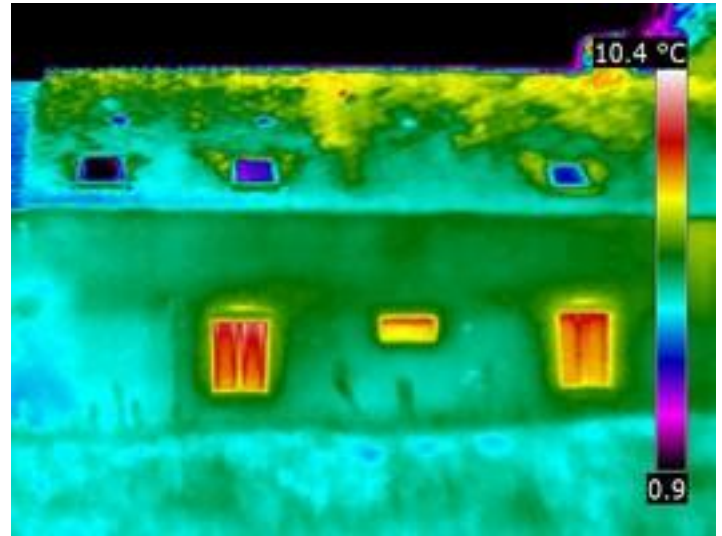
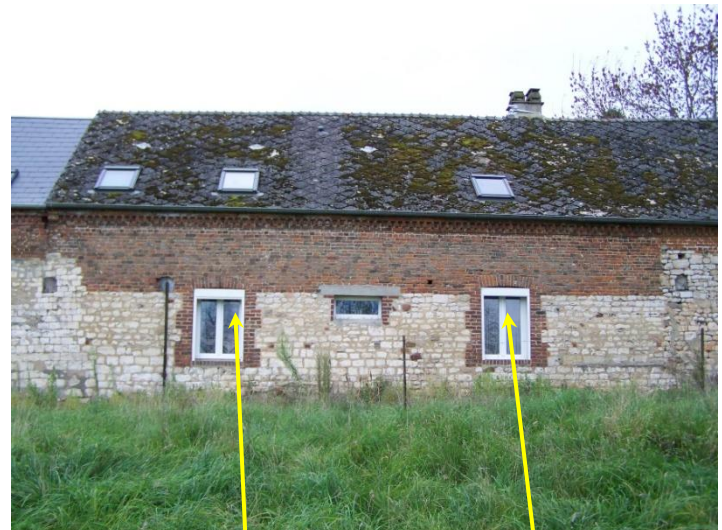
- Peu de déperditions au niveau de la toiture.
- Peu de déperditions au niveau de la façade mais on peut constater que les briques possèdent des qualités isolantes légèrement meilleures que la pierre.
- Comme sur la façade Sud, les déperditions sont localisées au niveau de la fenêtre de la cuisine et de la fenêtre du séjour.

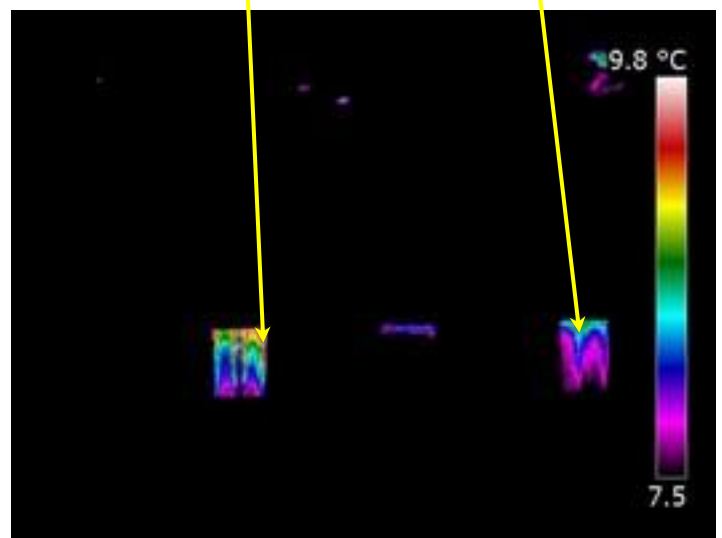
- Les déperditions extrêmes se situent au niveau des fenêtres du séjour et de la cuisine.

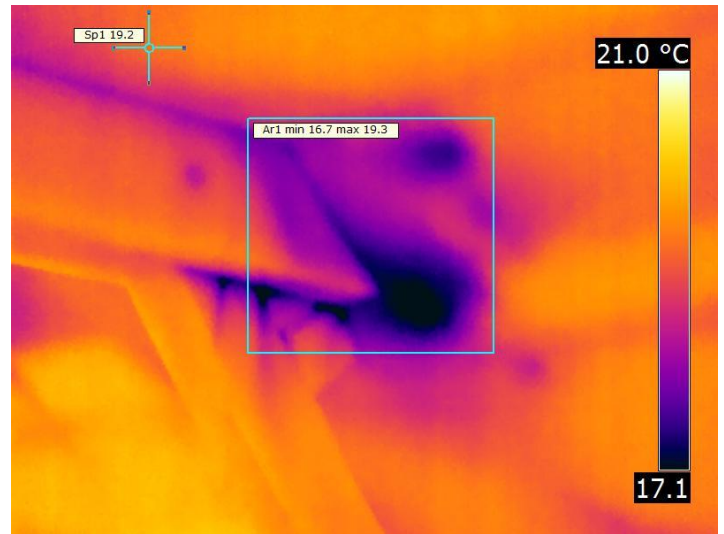
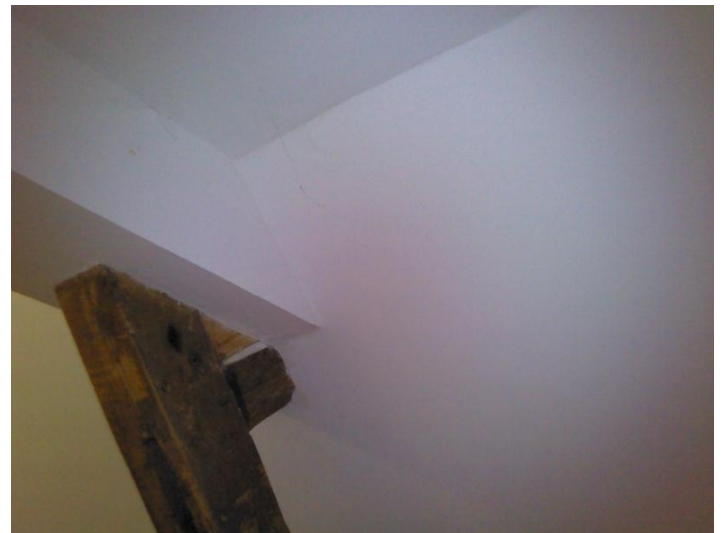
Distance de prise de vue (en m)	<b>1</b>
Emissivité	<b>0,75</b>
Angle de l'objectif (°)	<b>25</b>
T° réfléchie (°C)	<b>19</b>
T° minimale observée (°C) (T min)	<b>16,9</b>
T° scène thermique (°C) (T scène)	<b>19,2</b>
$\Delta T$ (°C) T scène – T min	<b>2,3</b>

<b>Constat</b>	Zones froides à la base du coffrage.
<b>Analyse</b>	Manque d'isolant.
<b>Action préconisée</b>	Vérifier dans le grenier la présence et le bon positionnement de la laine de verre à cet endroit.

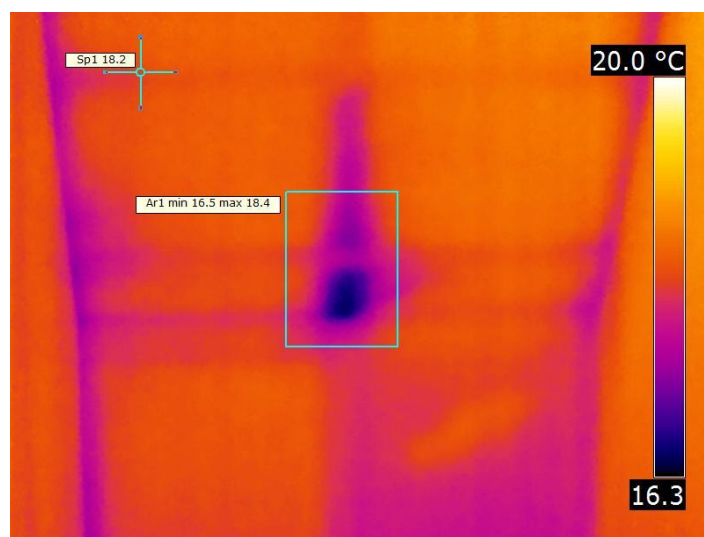
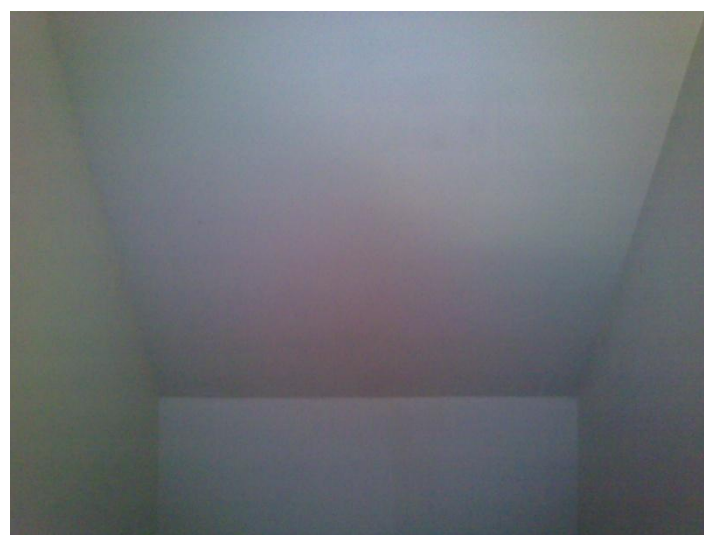
Distance de prise de vue (en m)	<b>1</b>
Emissivité	<b>0,75</b>
Angle de l’objectif (°)	<b>25</b>
T° réfléchie (°C)	<b>19</b>
T° minimale observée (°C) (T min)	<b>16,5</b>
T° scène thermique (°C) (T scène)	<b>18,2</b>
$\Delta T$ (°C) T scène – T min	<b>1,7</b>

<b>Constat</b>	Zone froide à la jonction des 2 plaques de placoplâtre.
<b>Analyse</b>	L’isolant n’est pas en place à cet endroit.
<b>Action préconisée</b>	Si l’accès dans le grenier le permet, renforcer l’isolation en ce point.

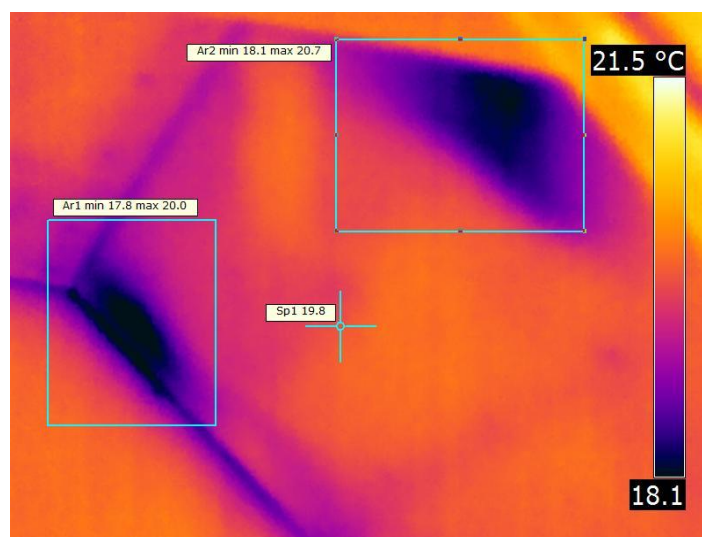
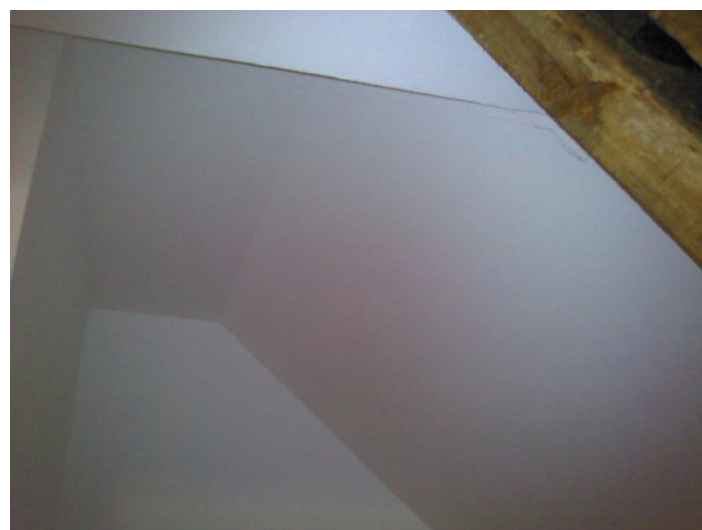
Distance de prise de vue (en m)	<b>1</b>
Emissivité	<b>0,75</b>
Angle de l'objectif (°)	<b>25</b>
T° réfléchie (°C)	<b>19</b>
T° minimale observée (°C) (T min)	<b>17,8</b>
T° scène thermique (°C) (T scène)	<b>19,8</b>
$\Delta T$ (°C) T scène – T min	<b>2</b>

<b>Constat</b>	2 zones froides au dessus du bureau de Nicolas.
<b>Analyse</b>	Manque d'isolant en ces 2 zones.
<b>Action préconisée</b>	Vérifier dans le grenier la présence et le bon positionnement de la laine de verre à cet endroit.

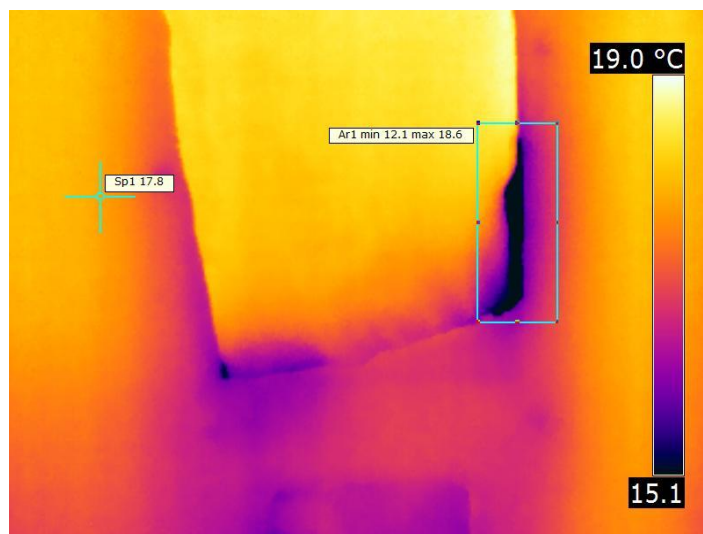
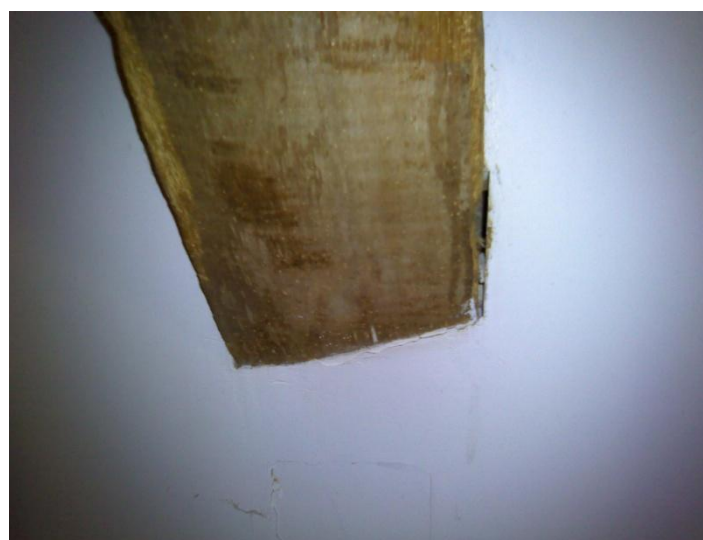
Distance de prise de vue (en m)	1
Emissivité	0,75
Angle de l'objectif (°)	25
T° réfléchie (°C)	19
T° minimale observée (°C) (T min)	12,1
T° scène thermique (°C) (T scène)	17,8
$\Delta T$ (°C) T scène – T min	5,7

<b>Constat</b>	Apport d'air froid venant du grenier.
<b>Analyse</b>	La découpe de la plaque de placoplâtre n'est pas ajustée au contour de la poutre, manque d'enduit.
<b>Action préconisée</b>	Boucher avec un enduit approprié cet orifice.

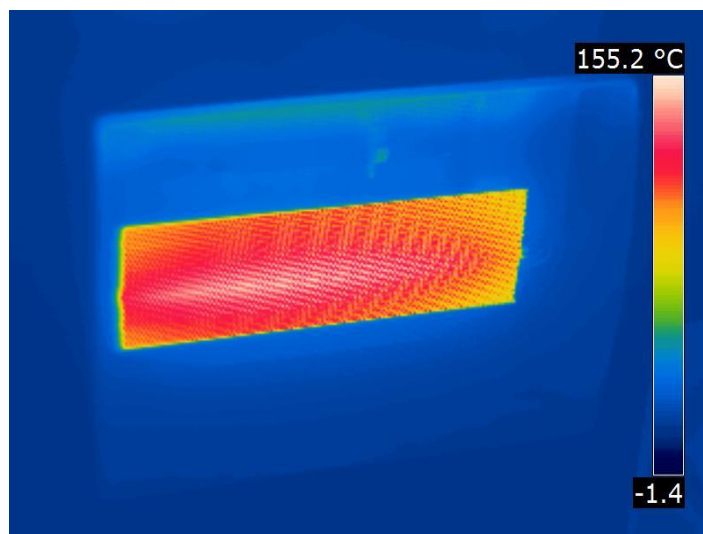
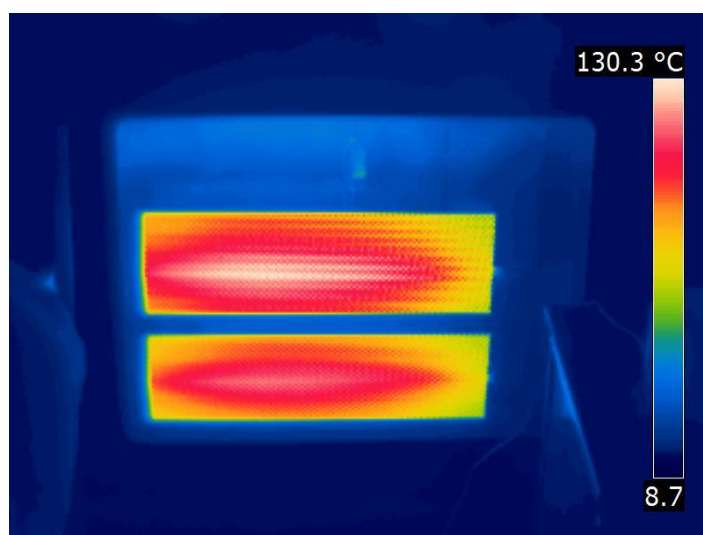
Distance de prise de vue (en m)	1
Emissivité	0,85
Angle de l'objectif (°)	25
T° réfléchie (°C)	19
T° minimale observée (°C) (T min)	SO
T° scène thermique (°C) (T scène)	SO
$\Delta T$ (°C) T scène – T min	SO

<b>Constat</b>	Panne d'un élément de chauffage du convecteur.
<b>Analyse</b>	Dans la chambre de Nicolas (photo du bas), le convecteur fonctionne correctement: les deux éléments de chauffage sont alimentés. Dans la chambre de Julie (photo du haut), le convecteur fonctionne à 50% alors que ces 2 éléments sont alimentés simultanément en TOR.
<b>Action préconisée</b>	Dépanner ou remplacer le convecteur.
